Budynek Zakładu Poprawczego w Barczewie

Program prac konserwatorskich

Warszawa, sierpień 2023

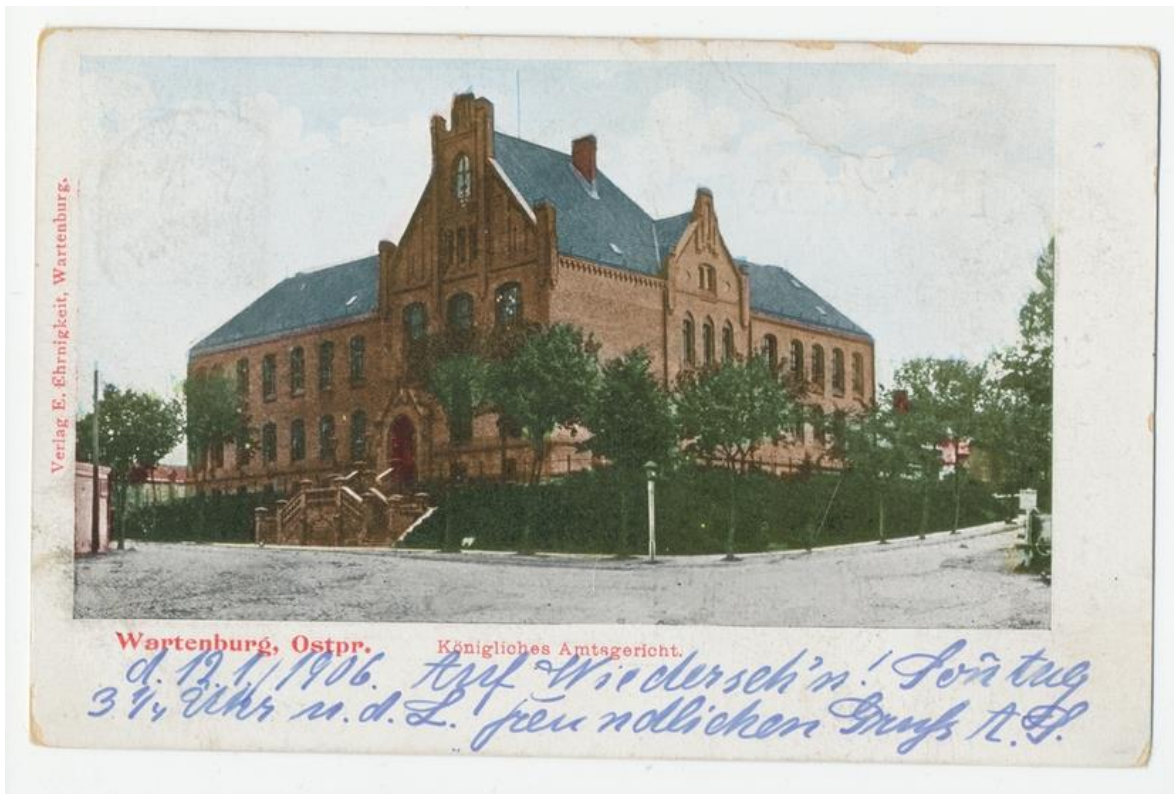
1. Wartenburg, Ostpr. Königliches Amtsgericht – pocztówka, 1900-1906, źródło: <https://www.bildarchiv-ostpreussen.de/suche/index.html.po?sort=3&ids=1-#!start=157>.

Na wysokiej skarpie wzniesiono na planie zbliżonym do litery U masywny neogotycki budynek z czerwonej cegły. Na podpiwniczeniu posadowiono dwie wysokie kondygnacje artykułowane oknami zamkniętymi łukami odcinkowymi. Główne wejście do budynku, znajdujące się w trójosiowym ryzalicie, poprzedzały betonowe lub kamienne dwubiegowe schody z ażurową balustradą (niezachowane). Asymetrycznie umieszczony w lewej osi ostrołukowy portal wieńczyła wimperga z figurką w niszy. Zachowane pocztówki z fotografiami nie pozwalają zidentyfikować znajdującej się tam postaci. Po prawej stronie portalu, ponad oknami pierwszego piętra umieszczony był majuskułowy napis Königliches Amtsgericht.

W centralnej blendzie szczytu, na jasnym tle znajdował się czarny orzeł – herb Prus. Masyw ściany od strony obecnej ulicy Kraszewskiego rozbijał trójosiowy pseudoryzalit zwieńczony trójkątnym szczytem. Umieszczone tam dwie tarcze, przechylone w tzw. ukłonie heraldycznym, być może pierwotnie posiadały dekorację herbową.

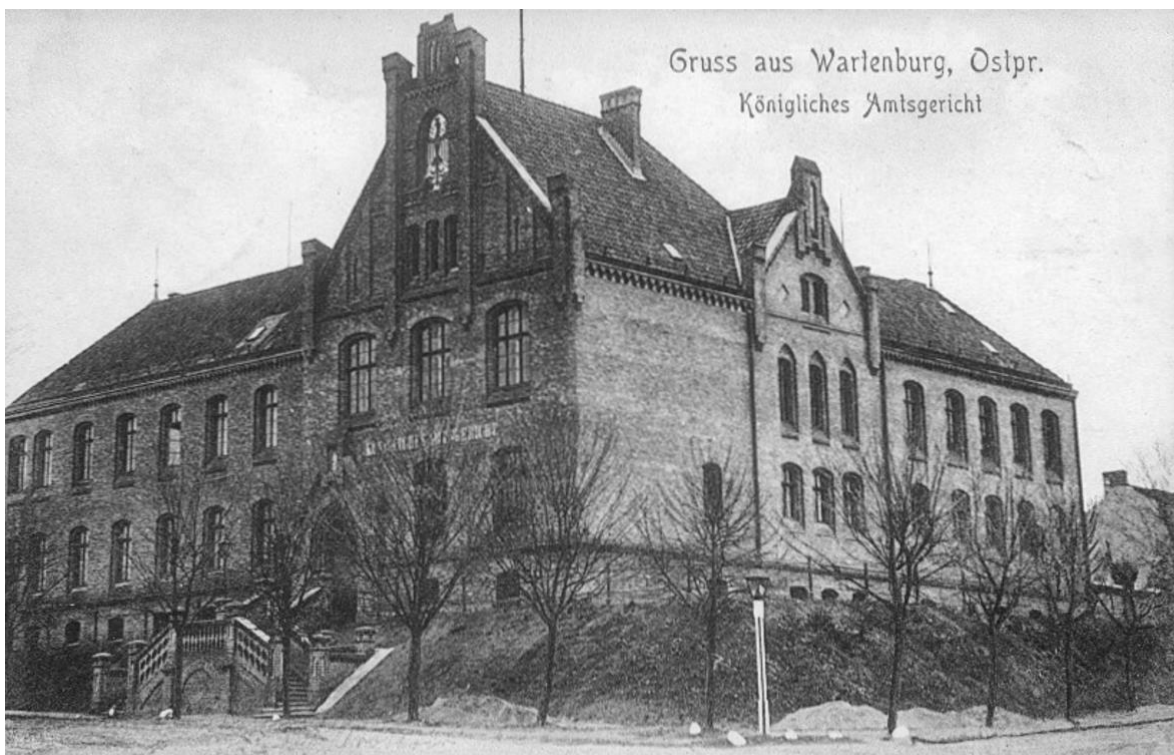
2. Gruss aus Wartenburg, Ostpr. / Königliches Amtsgericht – pocztówka, wyd. 1900-1910, źródło: <https://archiwum.allegro.pl/oferta/1910-barczewo-pow-olsztyn-widok-na-sad-i7166941046.html> [dostęp: 21.08.2023].

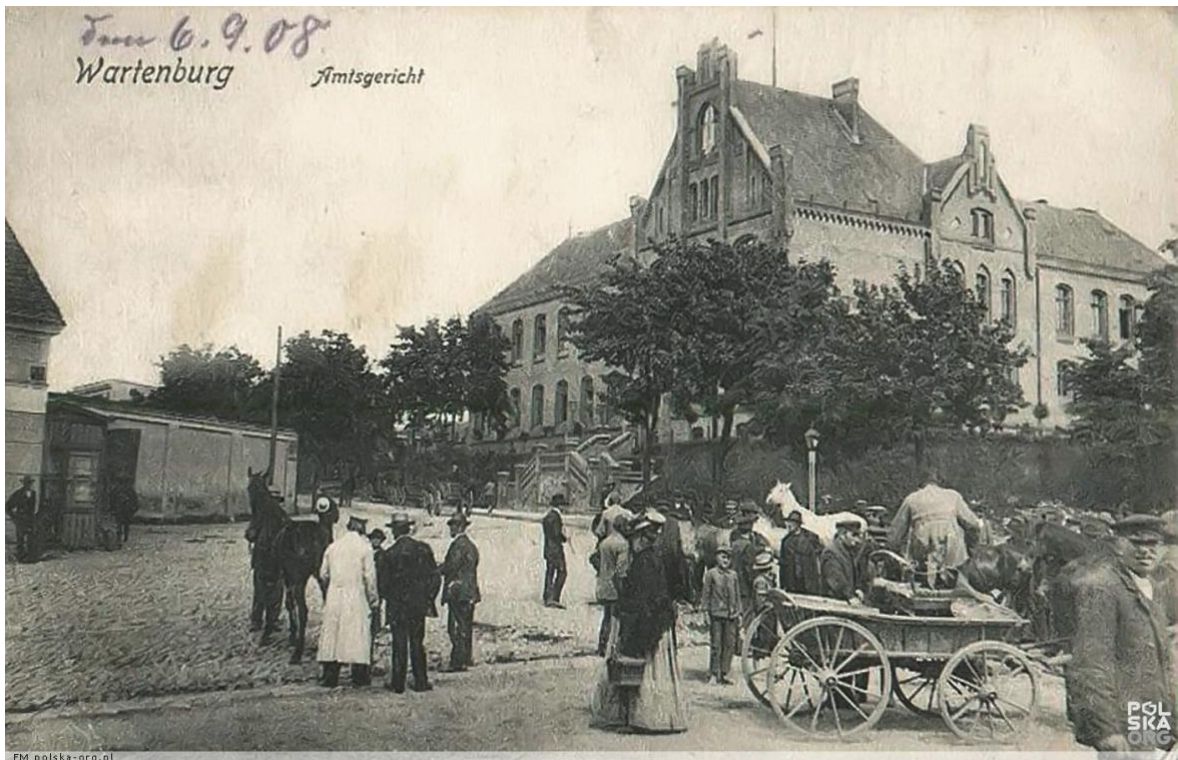
3. *Wartenburg Amtsgericht* – pocztówka, wyd. 1905, źródło: <https://polska-org.pl/7683890,foto.html?idEntity=7683888> [dostęp: 21.08.2023].

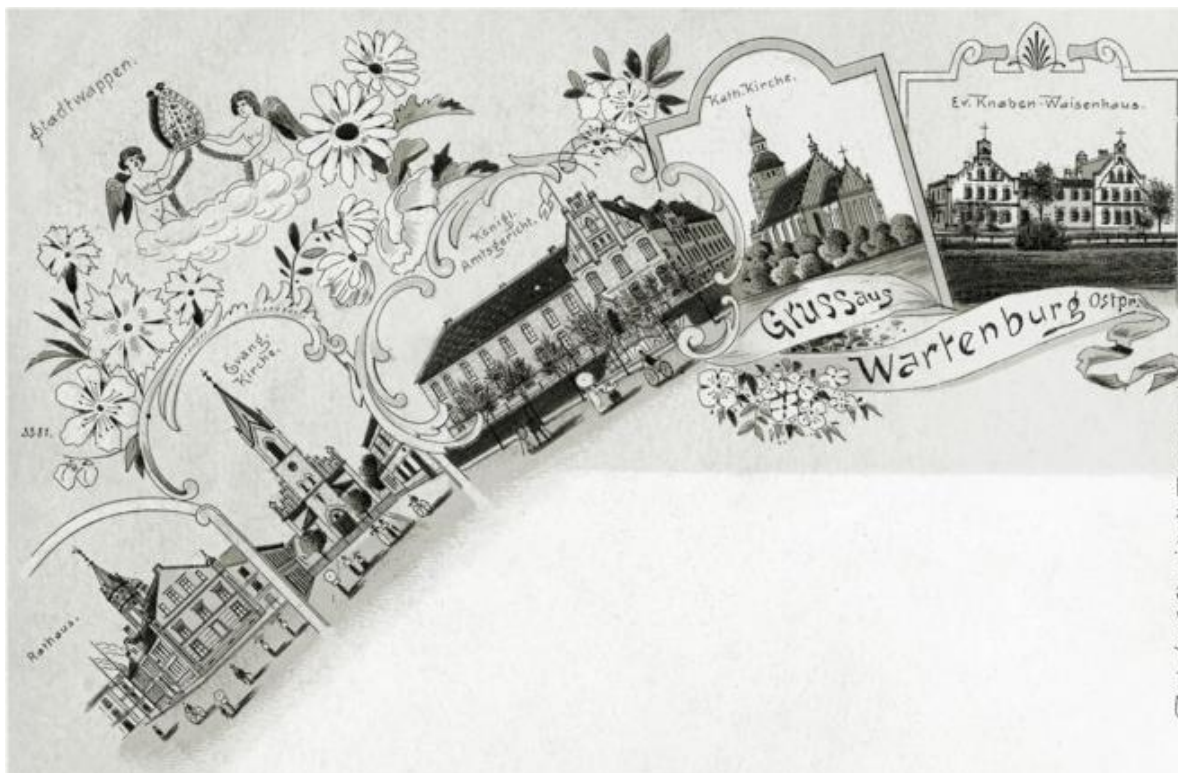
4. *Gruss aus Wartenburg Ostpr* – pocztówka, 1900-1906, źródło: https://www.bildarchiv-ostpreussen.de/cgi-bin/bildarchiv/suche/show_foto.cgi?lang=deutsch&id=29479&showmenu=1&bildinfos=1

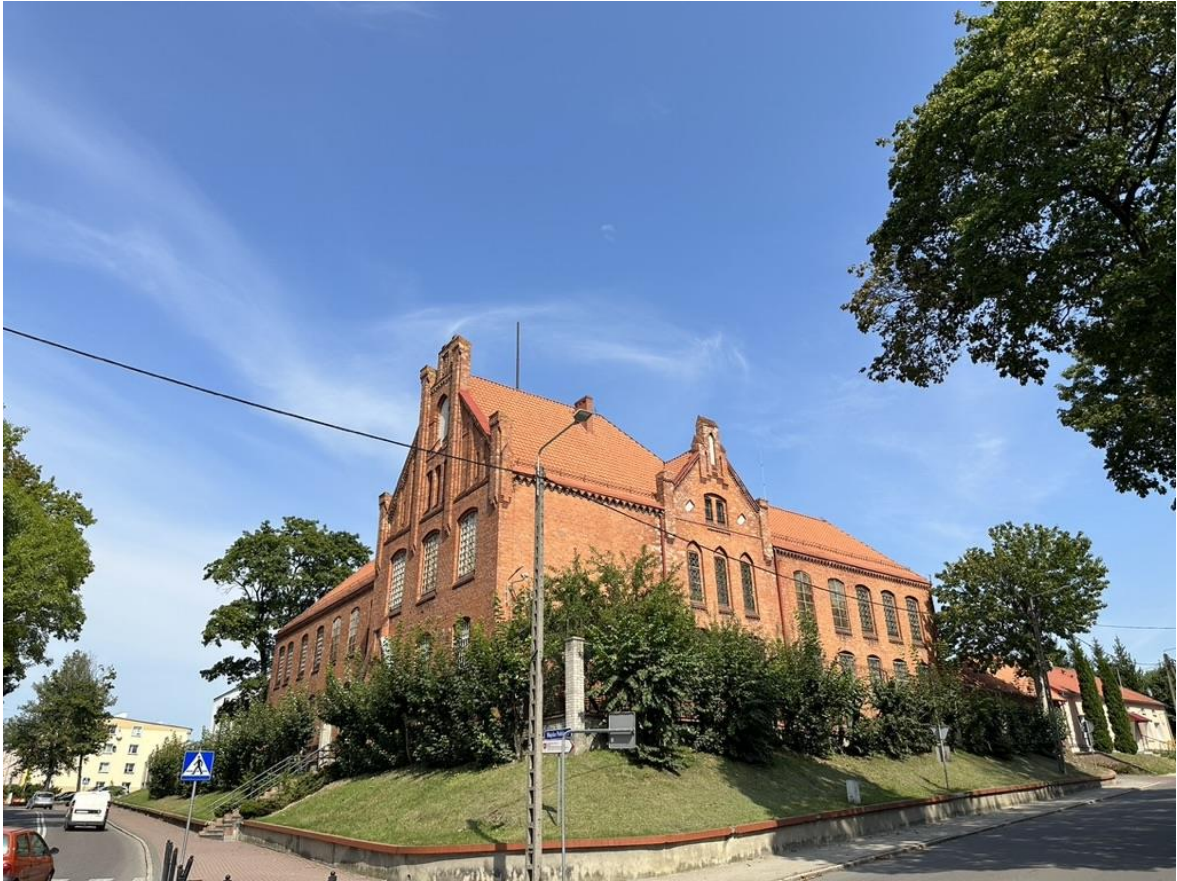
7. Barczewo, Zakład Poprawczy, Al. Wojska Polskiego 2, 2023

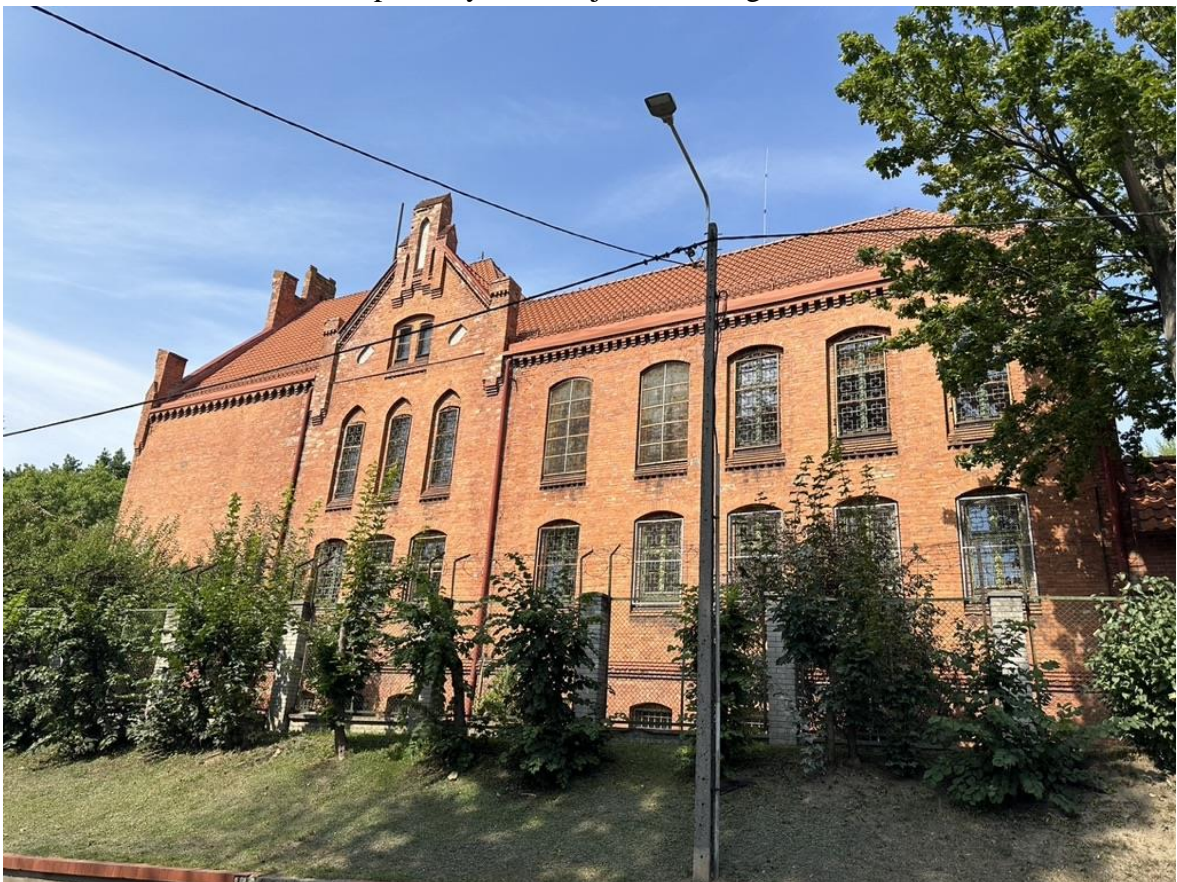
1. Barczewo, Zakład Poprawczy, Ul. Kraszewskiego, 2023

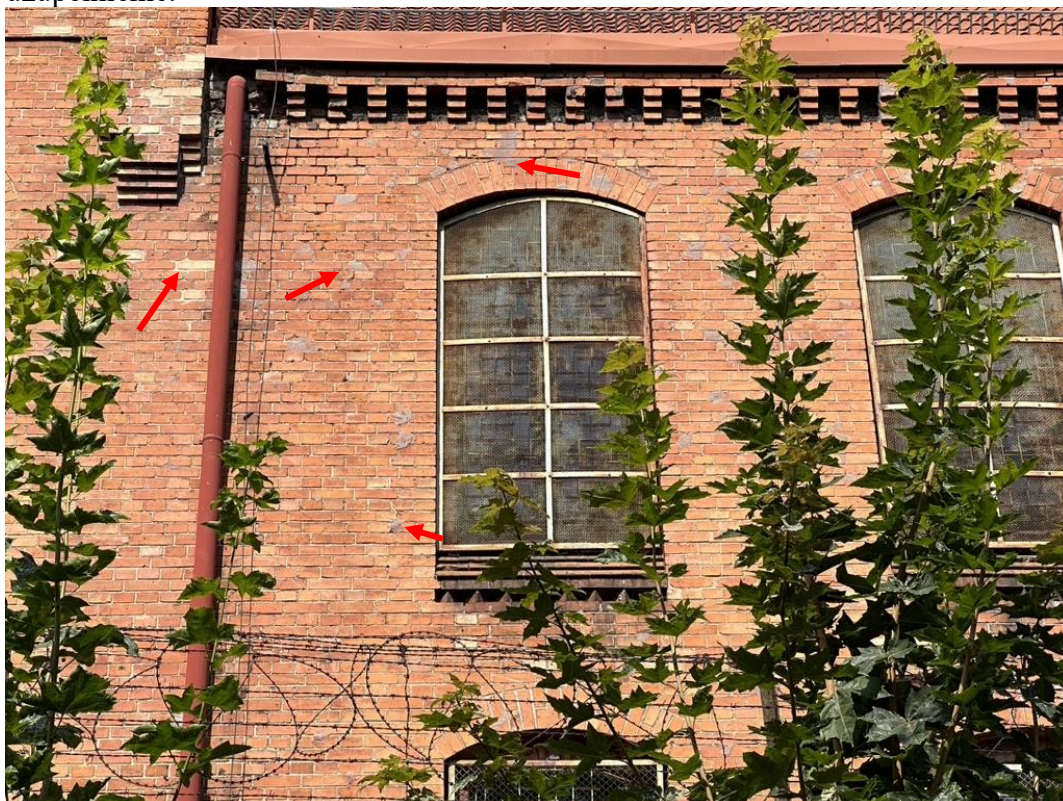
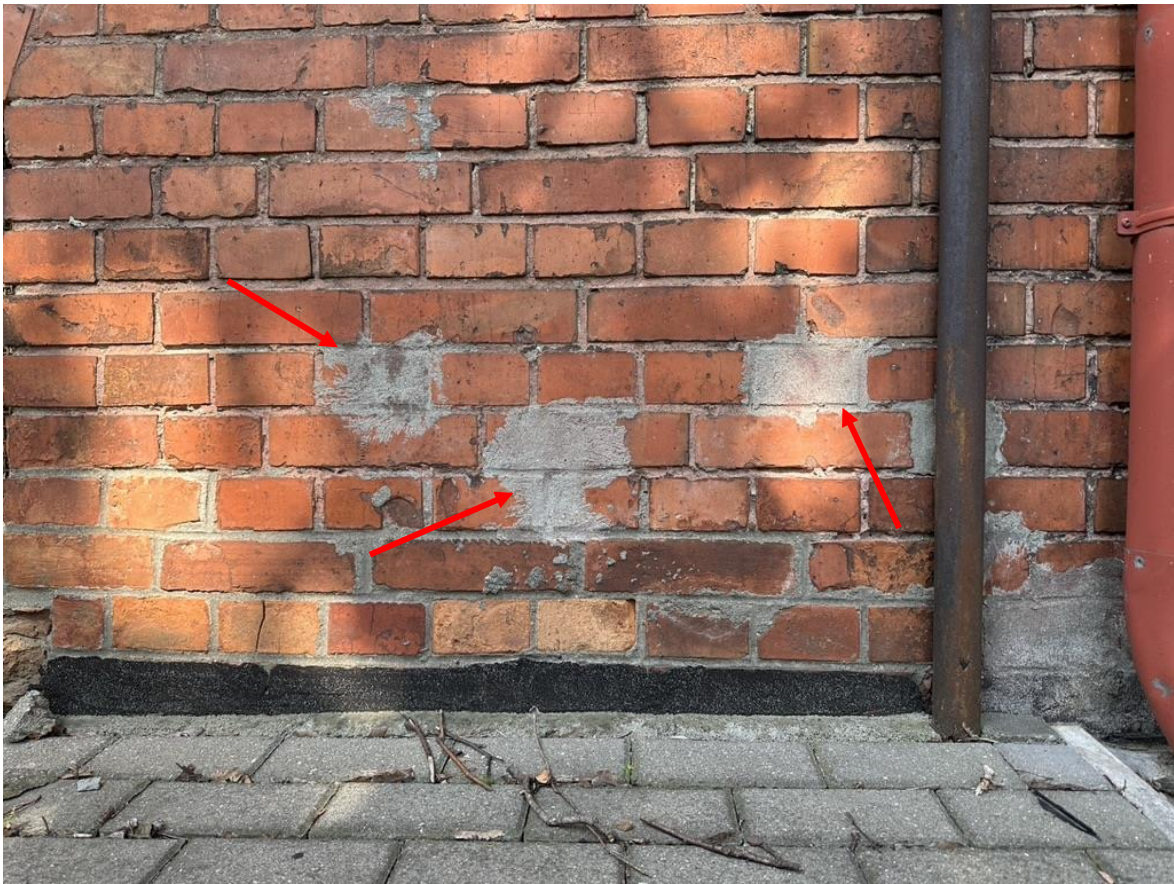
1. Wstępnie oczyścić powierzchnie elementów ceglanych z wszelkich wtórnych nawarstwień i nalotów szkodliwych dla struktury materiałów – czyszczenie przeprowadzić mechanicznie, ręcznie z użyciem szczotek nylonowych, pędzli z miękkim włosiem, delikatnych materiałów ściernych (np. pumeks) oraz narzędzi cyzelerskich.
2. Usunąć wtórne uzupełnienia cementowe w miejscach postrzelin, osłabionych wątków ceglanych, brakujących cegieł metodą delikatnego wykuwania dłutami ręcznymi tak, aby nie naruszyć struktury cegieł a usunąć jedynie wtórne uzupełnienie.

3. Po wykonaniu prób na skuteczność zabiegu zastosować mycie elewacji parownicami, tj. przegrzaną parą wodną o temperaturze ok 250 C°.
4. Wykonać próby na oczyszczanie myjką wodno-ciśnieniową celem dobrania odpowiedniego ciśnienia roboczego.

5. Po próbach ceglane ściany elewacji umyć myjką z kontrolowanym ciśnieniem (nieprzewyższającym 100 barów), zmywając powierzchnię ściany raz koło razu od góry do dołu.

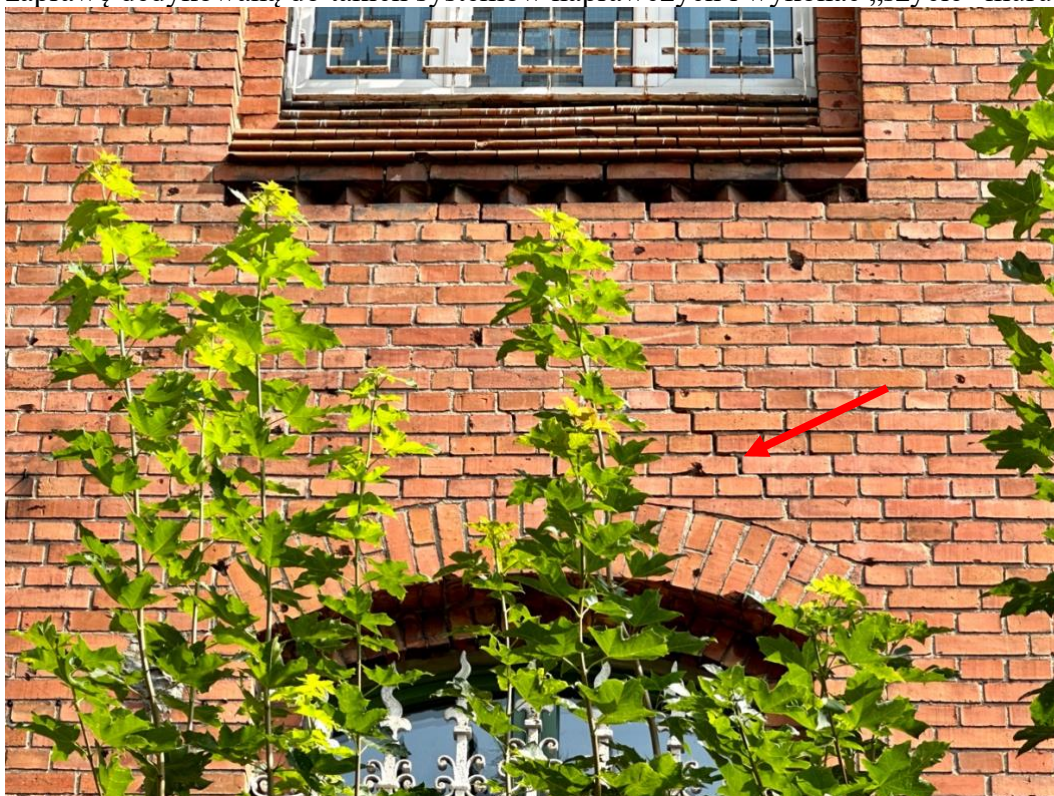
8. W miejscach, w których mur ceglany jest pęknięty albo rysuje się, należy usunąć poziomą fugę między cegłami na głębokość ok. 4-5 cm w obrębie ok. 50 cm z każdej strony pęknięcia.
9. W utworzone w ten sposób kanały między cegłami należy wprowadzić świdrowe pręty ze stali austenicznej (np. Statical, Helibar, Bruster), wkleić na specjalną zaprawę dedykowaną do takich systemów naprawczych i wykonać „szycie” muru.

10. W miejscach, w których brakuje całych cegieł lub są one w bardzo złym stanie zachowane, wmurować cegły o zbliżonych parametrach fizyko-chemicznych, spójne kolorystycznie i estetycznie na zaprawę do cegieł na bazie wapna trasowego, np.: Optosan TrassNaturstein Mortel.
11. W miejscach wstawionych cegieł oraz w takich, gdzie spoina uległa wymyciu, bądź wykruszeniu, uzupełnić spoinowanie dobraną kolorystycznie fugą na bazie wapna trasowego, np.: Optosan TrassFuge.
12. Miejsca muru, które nie budzą wątpliwości, takich jak wykruszone fragmenty cegieł uszkodzonych mechanicznie, w trakcie zwykłej eksploatacji budynku, np. przy ościeżach okien, parapetach, otworach drzwiowych uzupełnić barwioną w masie zaprawą mineralną dedykowaną do takich zadań, np. Optosan RenoPutz. W przypadku dużych ubytków wstawić całą cegłę albo kształtkę.

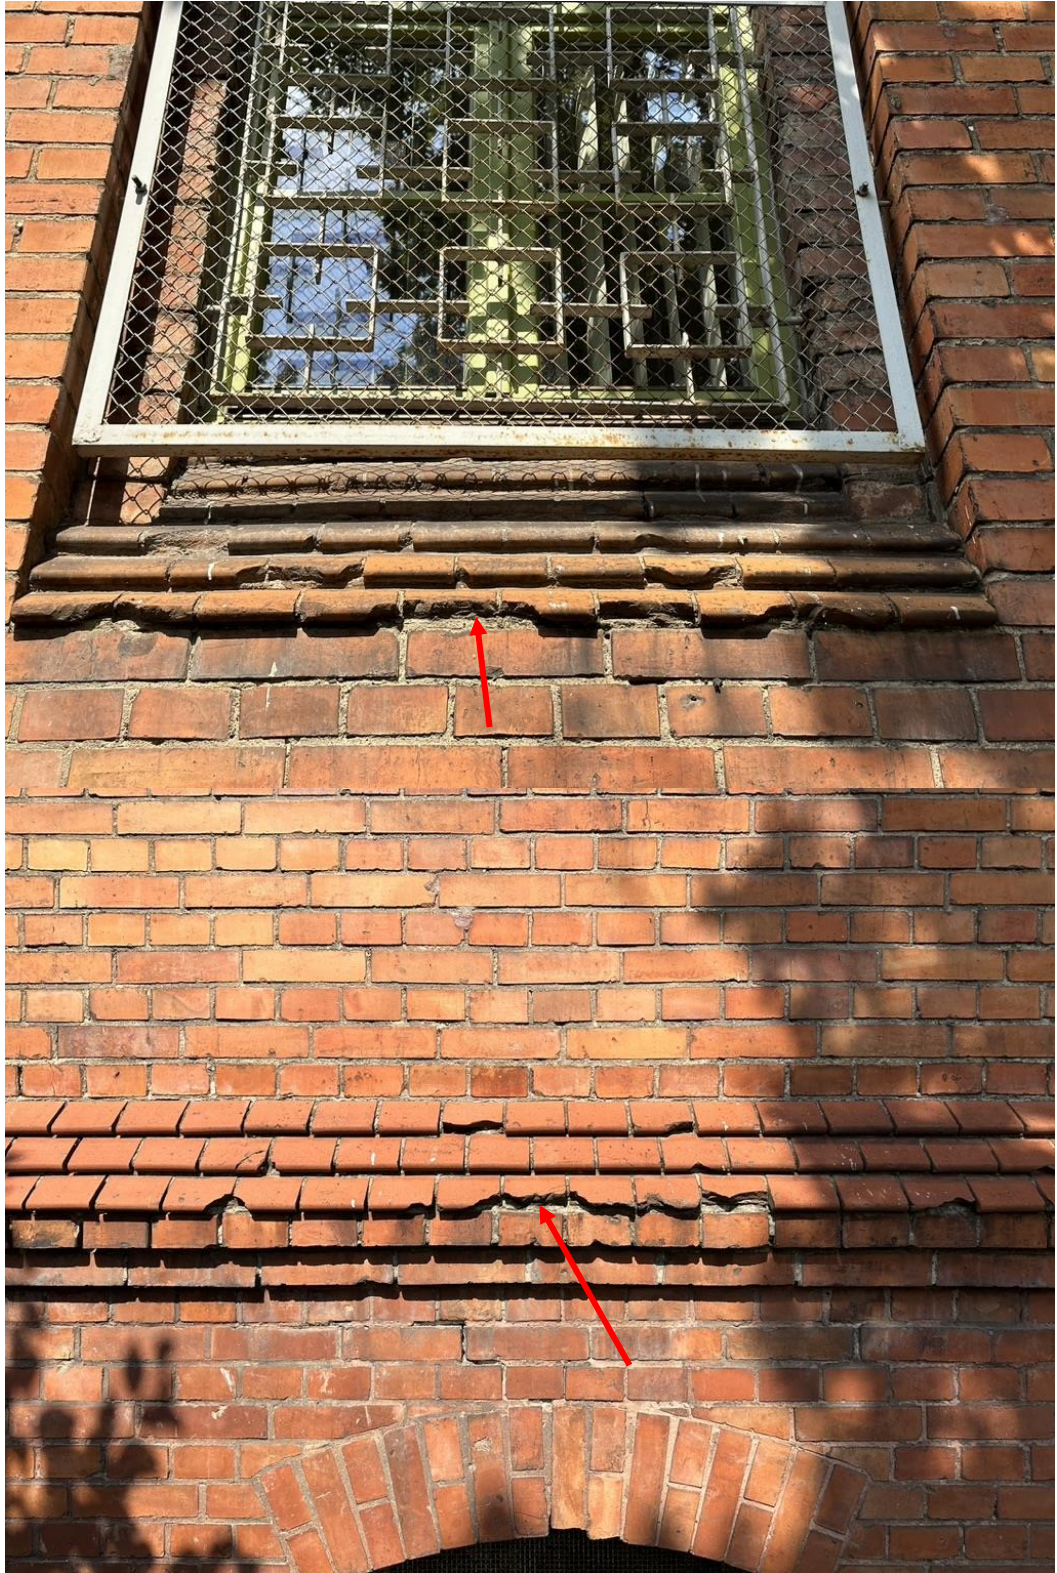
13.

14. Miejsca po pociskach czy ich odłamkach, które w sposób jednoznaczny świadczą o zdarzeniach historycznych, należy oczyścić z wtórnego uzupełnienia cementowego i zachować. Jednocześnie należy pamiętać, że bardzo małe, nieoczywiste uszkodzenia powierzchni cegieł mogą zaburzać odbiór estetyczny całej ściany, dlatego wskazane jest stałe kontrolowanie wykonawców robót, aby na bieżąco ustalać, które ślady pozostawić, a które uzupełnić zaprawą mineralną.

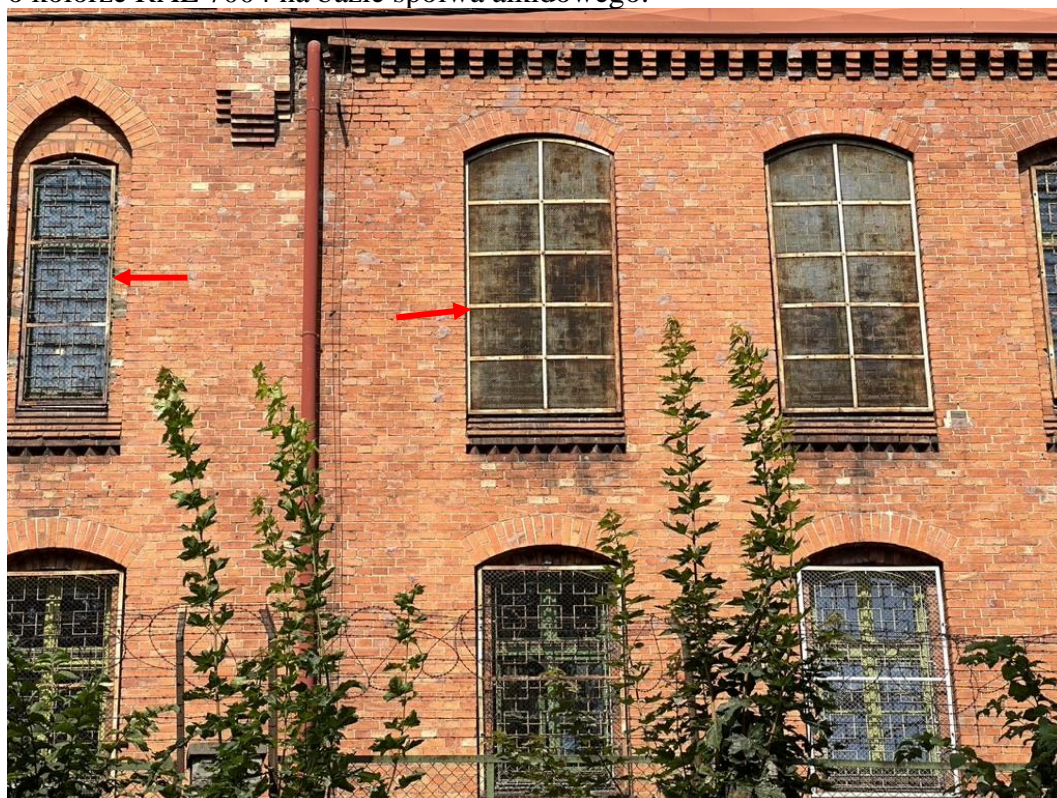
1. Z racji sposobu użytkowania budynku w oknach zamontowano stalowe siatki i kraty. Zaleca się ujednoczenie ich do takich, które nawiązują do okresu powstania budynku. Zalecane jest scalenie kolorystyczne pierwotnych zachowanych krat farbą o kolorze RAL 7004 na bazie spoiwa alkidowego.

- 2.
3. Przeprowadzić kontrolę rur spustowych oraz ich koszy. Należy wyprowadzić ich odpływy co najmniej 50 cm od ściany.
